VALTATIE 4:N RAKENTEEEN PARANTAMINEN VÄLILLÄ RANTSILA–TYRNÄVÄ

Kristian Luoma
Opinnäytetyö
Syksy 2017
Rakennusalan työnjohdon tutkinto-ohjelma
Oulun ammattikorkeakoulu

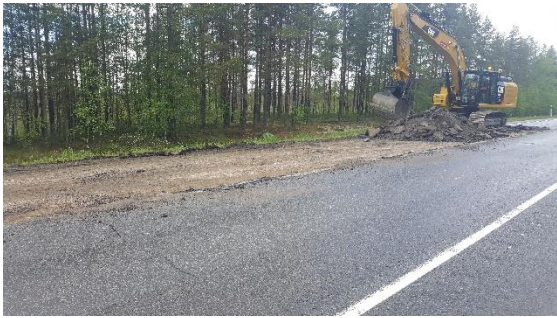
Kaikki poistettavat massat toimitettiin ennalta sovittuun läjityspaikkaan omiin kasoihinsa kierrätystä varten. Asfaltti poistettiin kaista kerrallaan noin 400 metrin matkalta (kuva 6) ja läjitettiin omaan kasaan kierrätystä varten. Asfaltin alla oli verkotettu sementtistabilointi, jonka paksuus oli 160–260 millimetriä. Betonijäte poistettiin ja läjitettiin omaan kasaan kierrätystä varten (kuva 7). Vanhat kantavat kerrokset poistettiin 0,5–0,6 metrin syvyydeltä (kuva 8).

KUVA 6. Asfaltin poisto

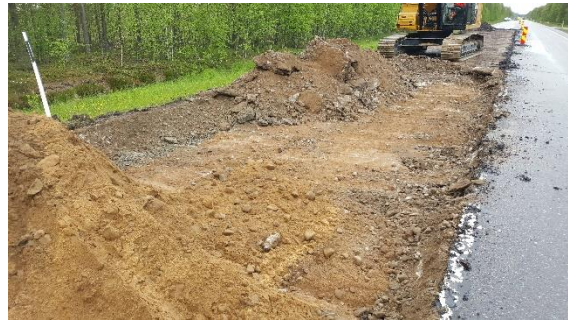
KUVA 7. Betonistabiloinnin poisto

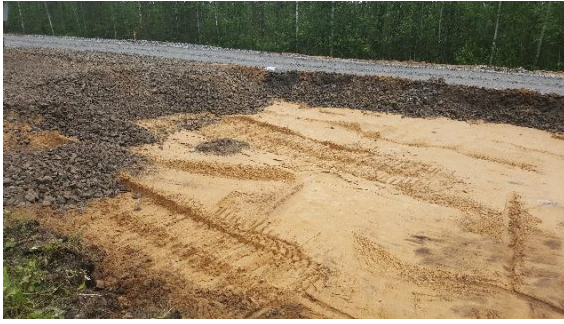
KUVA 9. Mursketäyttö ja suodatinkerros

Uusi kantava ja jakava kerros täytettiin suunnitelman mukaan kalliomurskeella KaM 0-56 (kuvat 9 ja 10) suodatinkerroksen päälle. Täyttö tiivistettiin jyräämällä kymmenen tonnin jyrällä vaadittuun yli 92 %:n tiiveyteen. Massanvaihto eteni edellä kuvatulla tekniikalla 400 metriä viikossa ja yhteensä 2100 metrin valmistumiseen kului viisi viikkoa.

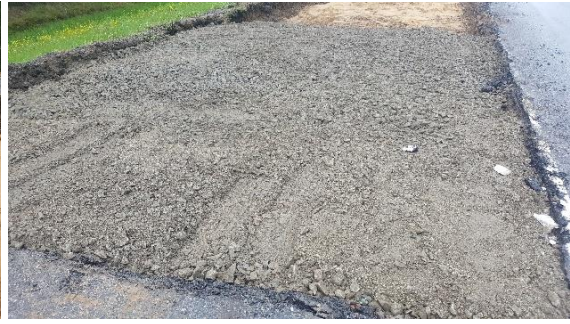
KUVA 10. Mursketäyttö

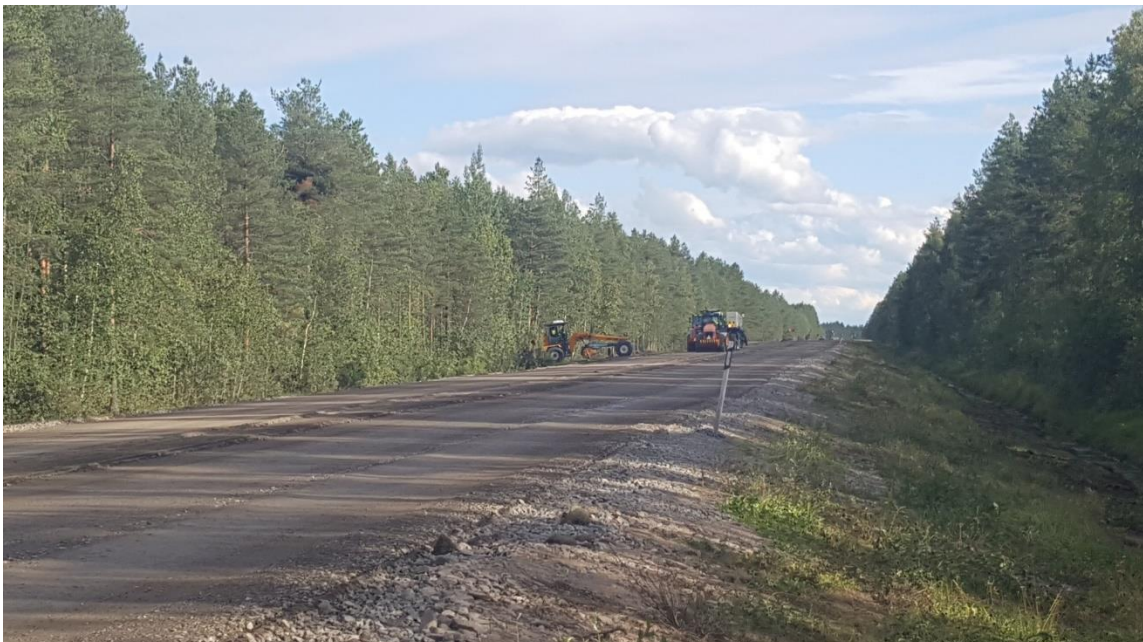
KUVA 11. Tien jyrsintä, höyläys ja tiivistäminen käynnissä

Ennen päällystystä tie pitää saada muotoonsa höyläämällä 3 %:n sivuttaiskaltevuus tiehöylällä ja tiivistämällä yli 92 %:iin. Ennen höyläystä pintaan oli ajettu soraa (Sr 0-16) renkaita suojaamaan ja se sekoitusjyrsittiin 150 millimetrin syvyyteen. Näin saatiin muokattavissa olevaa pohjamateriaalia, joka oli rakeisuudeltaan parempaa ja helpommin työstettävää. Tien vanha keskilinja saatiin koneohjauksessa käytössä olleesta pistedatasta ja se merkittiin GPS-laitteella tiensivuun, josta se oli helppo siirtää keskilinjalle mittanauhan avulla. Tietä höylättiin ja tiivistettiin kohti 3 %:n kaltevuutta (kuva 11). Koska tie oli tehty kaista kerrallaan, tien keskikohdan tiiveys oli vajavaista ja kallistukset oikenivat jyrien tiivistäessä keskikohtaa. Tiiveys- ja kallistusvaatimuksiin päästiin kuitenkin suhteellisen kivuttomasti työvaiheita uusimalla.

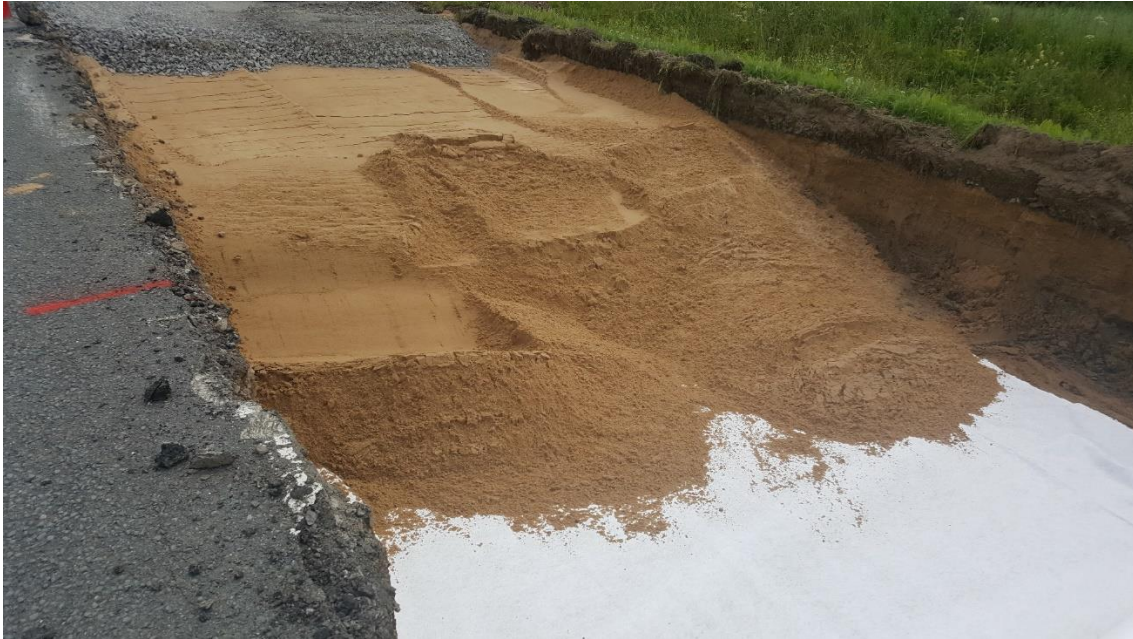
KUVA 15. Suodatinkerros ja kantavat kerrokset takana

Kaivannon pohjalle levitettiin suodatinkangasta estämään uusien kerrosten sekoittuminen vanhaan pohjamaahan. Uusi suodatinkerros tehtiin hiekasta (Hk 0-2) ja tiivistettiin kymmenen tonnin painoisella jyrellä. Suodatinkerroksen jälkeen jakava ja kantava kerros täytettiin kalliomurskeesta (KaM 0-56) (kuva 15).

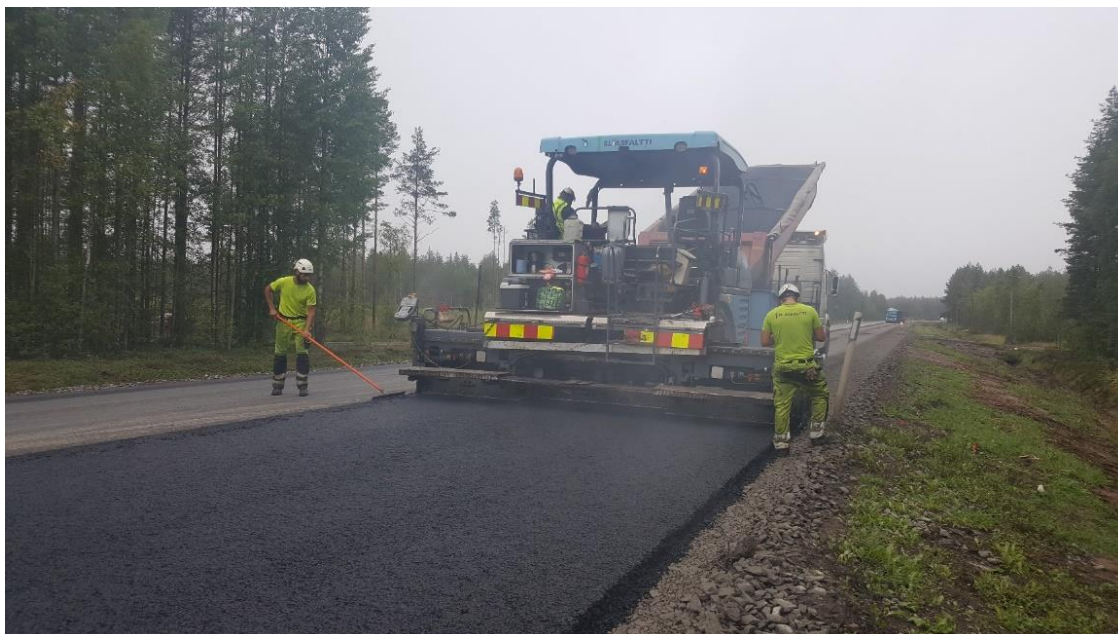
KUVA 16. Asfalttilevitin levittämässä pohjamassaa

Massapintausta ja pohjamassaa levitettiin asfalttilevittimellä (kuva 16) sopivan paksuisena kerroksena haluttuun kaltevuuteen. Asfalttiasemalta ajettu kuuma massa kipattiin levittimen edessä olevaan kaukaloon, jossa sitä lämmitettiin lisää. Levittimen kaukalosta massa siirrettiin kuljetinta pitkin levittimen taakse. Levittimen takana olevat kierukat siirsivät massaa koko levittimen perän leveydelle.

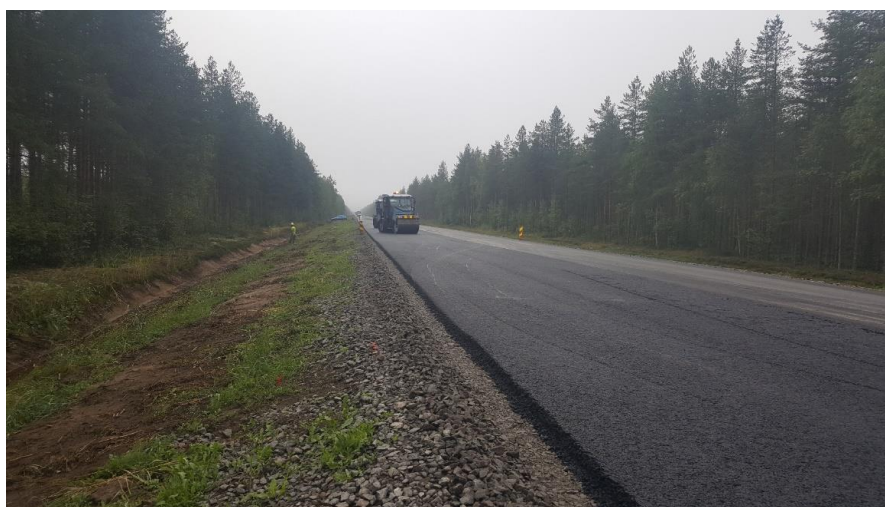
KUVA 17. Asfaltin tiivistys jyrillä

Päällysteen levityksen jälkeen massa jyrättiin (kuva 17) tasaiseksi ja massan tyhjätila eli ilmamäärä saatiin asfalttinormien mukaiseksi. Jyrinä asfaltin tiivistyksessä käytettiin kahdeksan tonnin painoisia kaksi- ja kolmivalssijyriä. Kolmivalssijyrä jyräsi pintaa heti levittimen perässä. Kolmevalssin jälkeen tuli kaksivalssijyrä, jossa tiivistymistä on parannettu täryllä. Kaksivalssijyrä tiivisti pinnan lopulliseen tiiveyteen ja tasaisuuteen. Kaikki valssit ovat metallisia ja kuumen asfalttimassan tarttuminen valsseihin estettiin pitämällä valssit märkinä vedellä.
